# PROCES VERBAL DE CONSTAT

**DR 58810**

"Je vous prie de bien vouloir vous transporter ce jour Cours Louis Fargue à Bordeaux (33000), face au hangar 27, sur le Bassin à Flots et ce afin de procéder à toutes constatations utiles sur le chantier du bateau "Vendredi 13" et du tout vous dresserez procès verbal de constat."

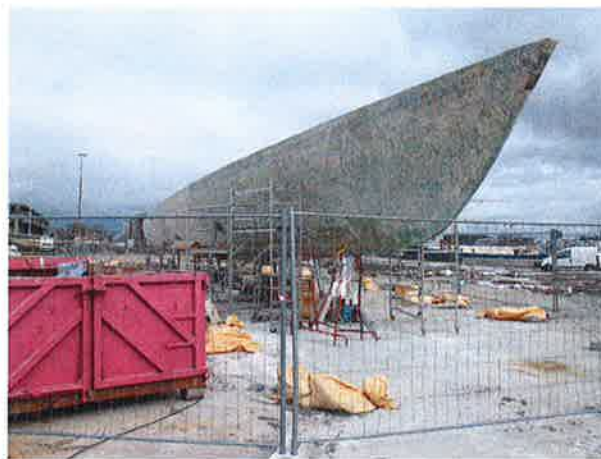
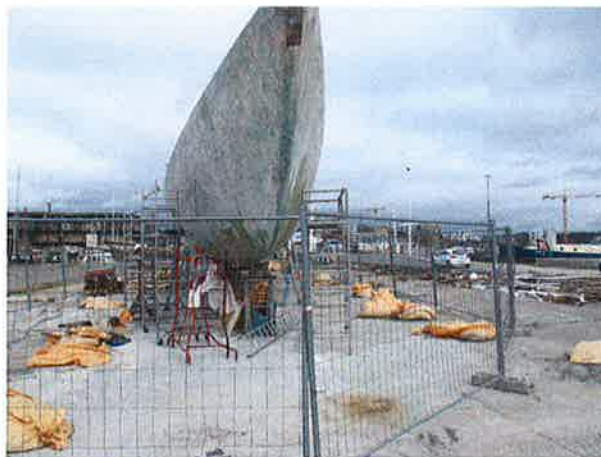
Je constate que le bateau "Vendredi 13" est étayé.

Il n'y a aucune protection sur ce bateau. La structure bâchée qui était en place lors de mes constatations du 23.11.2016 n'est plus à demeure. Il n'y a également plus aucune armature.

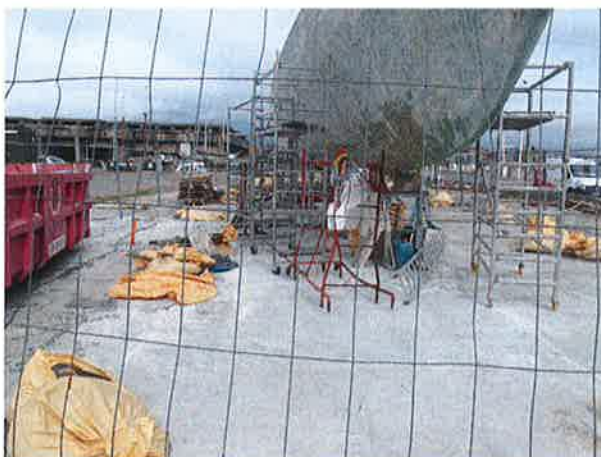
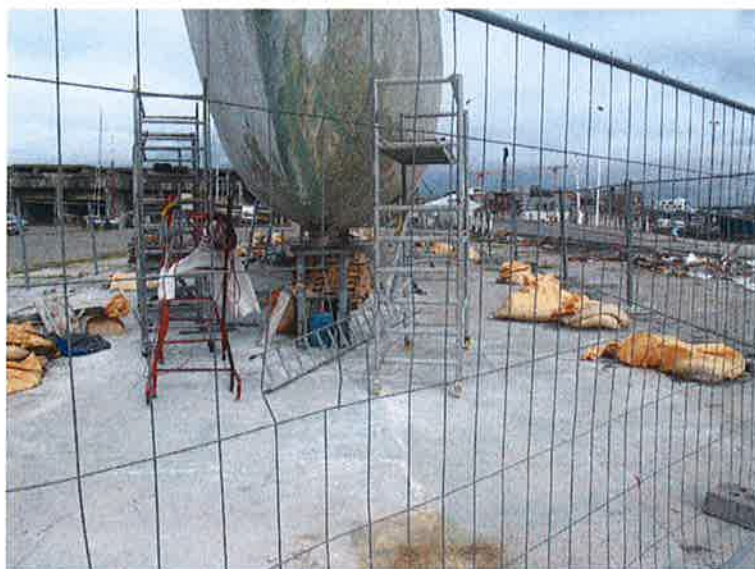
Sur le sol, il y a des sacs de sable et des échafaudages amovibles placés à proximité du bateau.

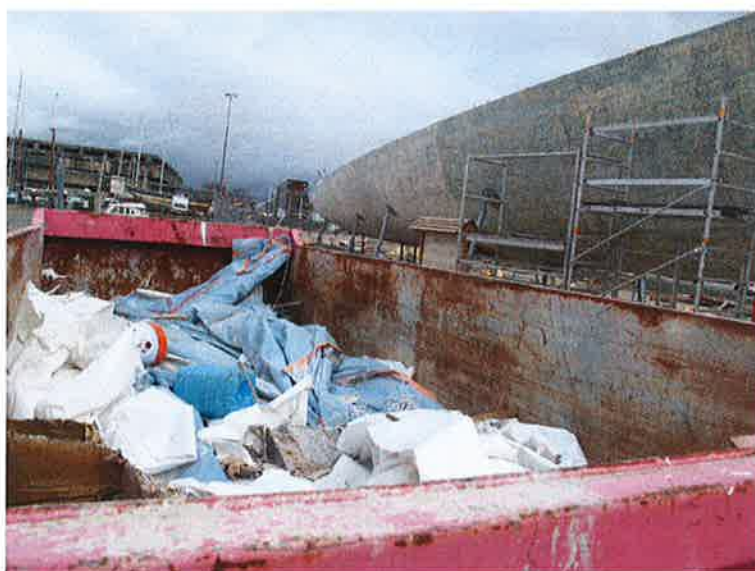
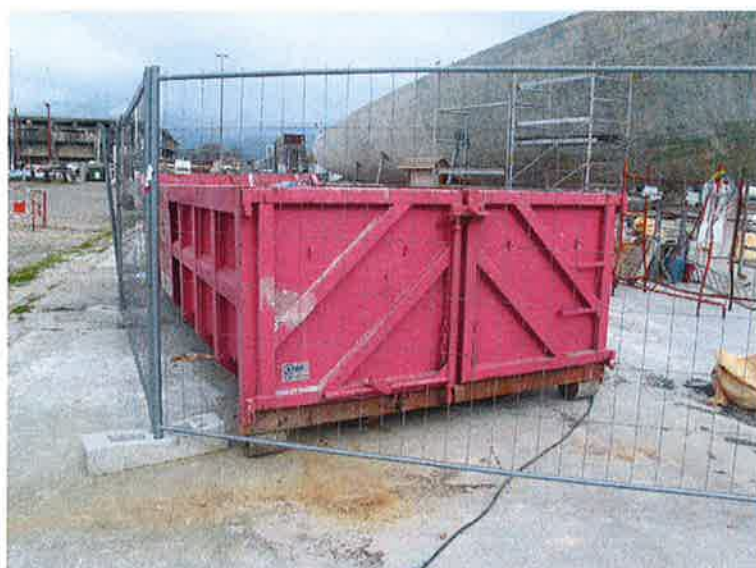
Une benne contient des déchets.

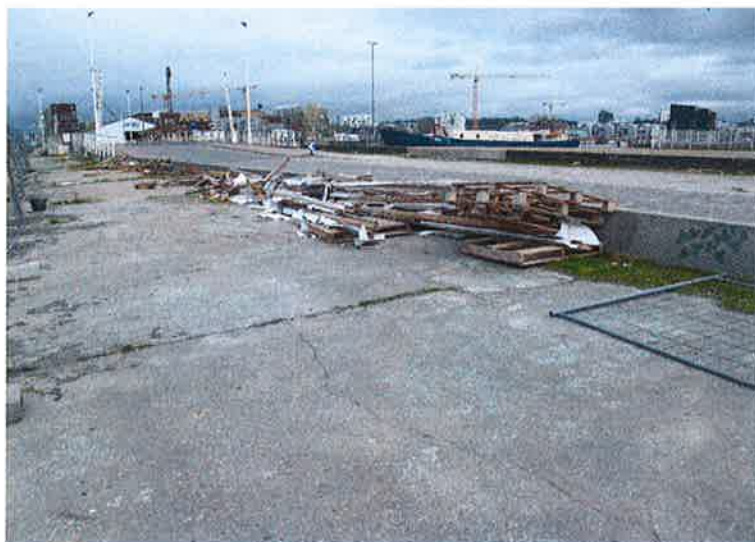
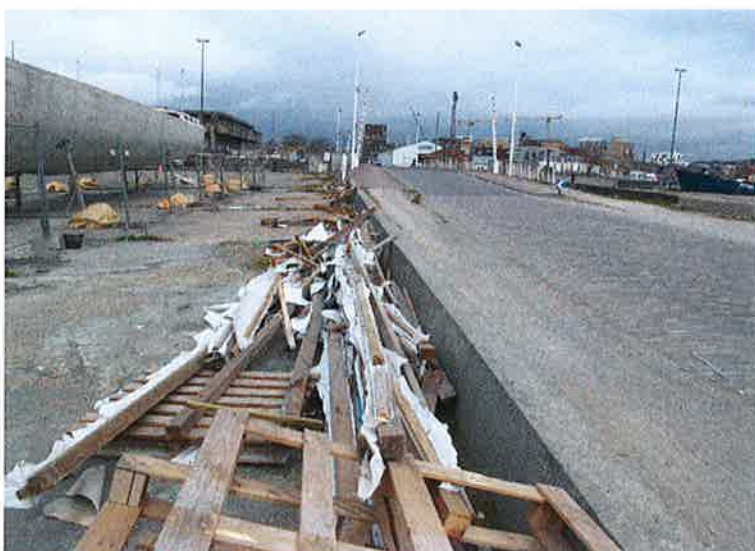
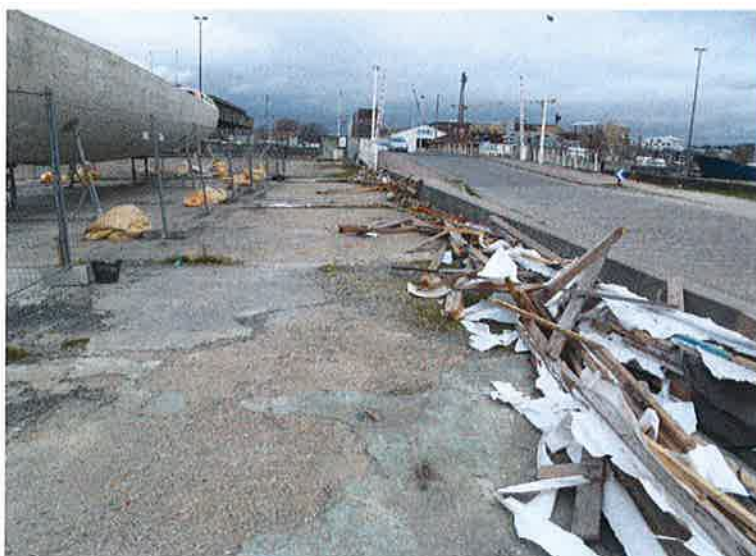
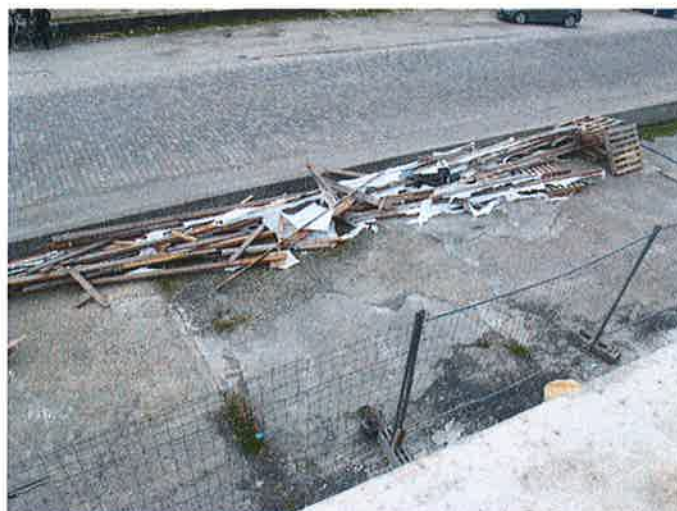
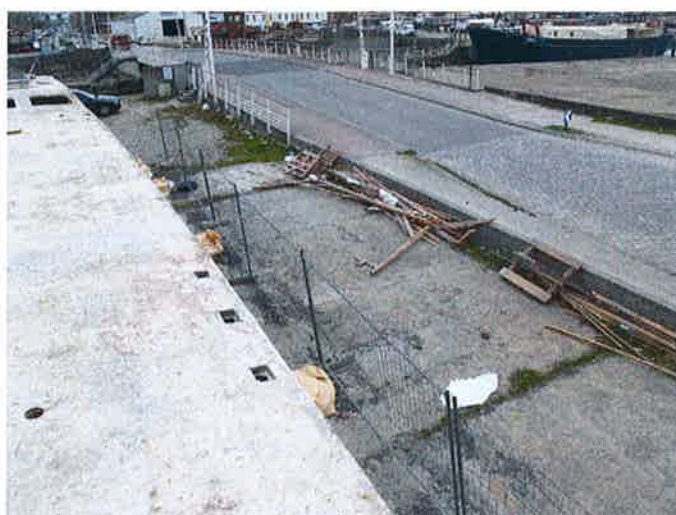
Sur la partie latérale, je constate la présence d'un amas de bois et de déchets de bâche. Il s'agit de l'ancienne structure qui protégeait le bateau. L'ensemble est jeté pêle-mêle en périphérie de chantier.

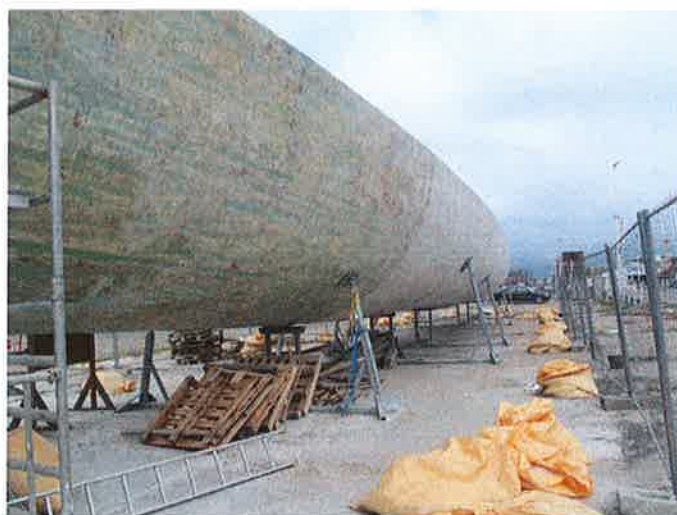
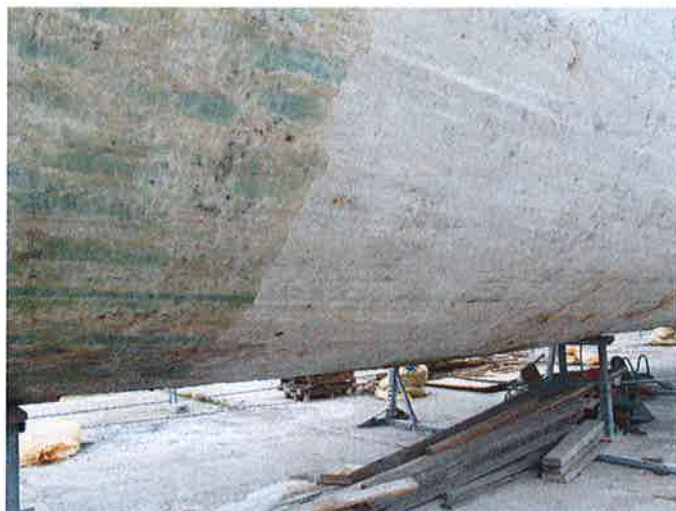
Une partie de la coque a été poncée ; une zone a été enduite alors même qu'il y a des aspérités.

Monsieur FRADIN me précise qu'il y a un défaut de ponçage sur cette zone.

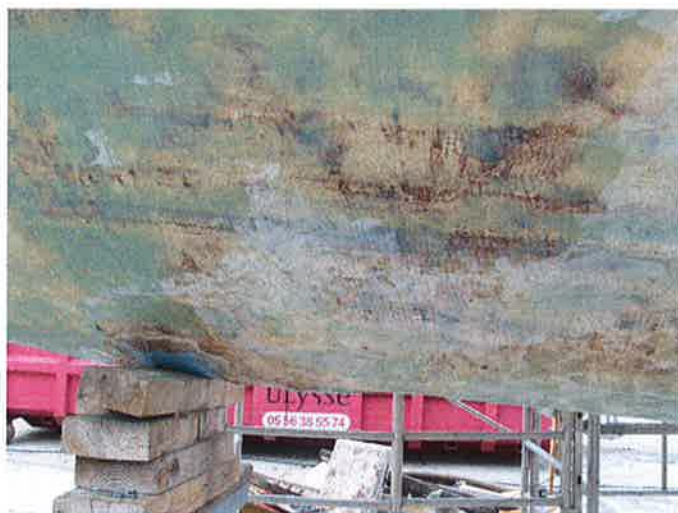
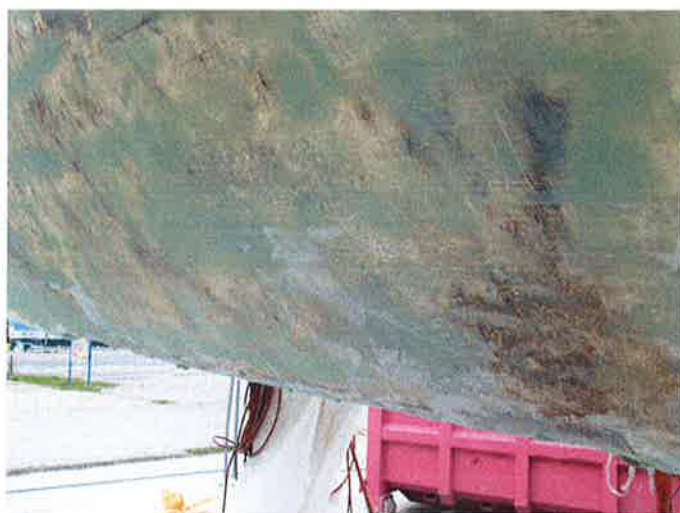
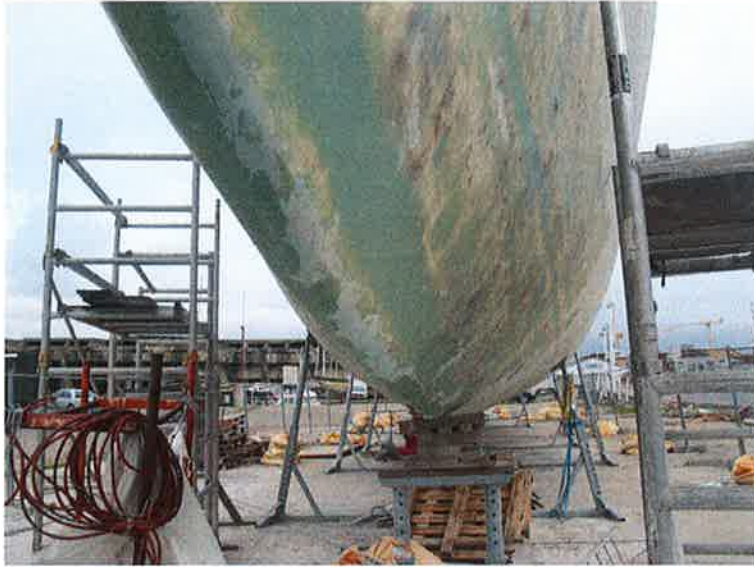
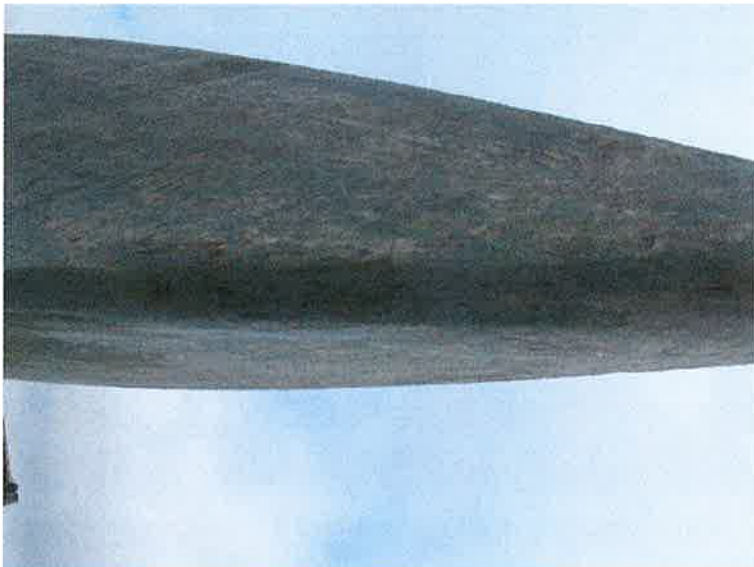
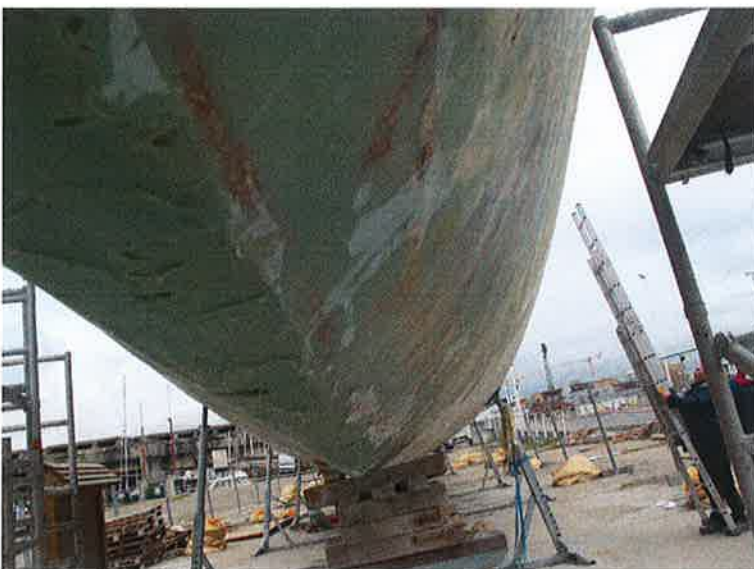
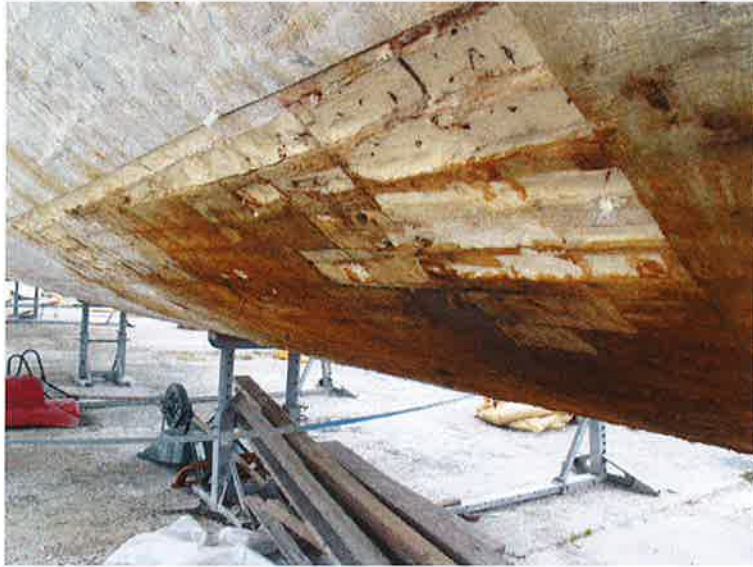
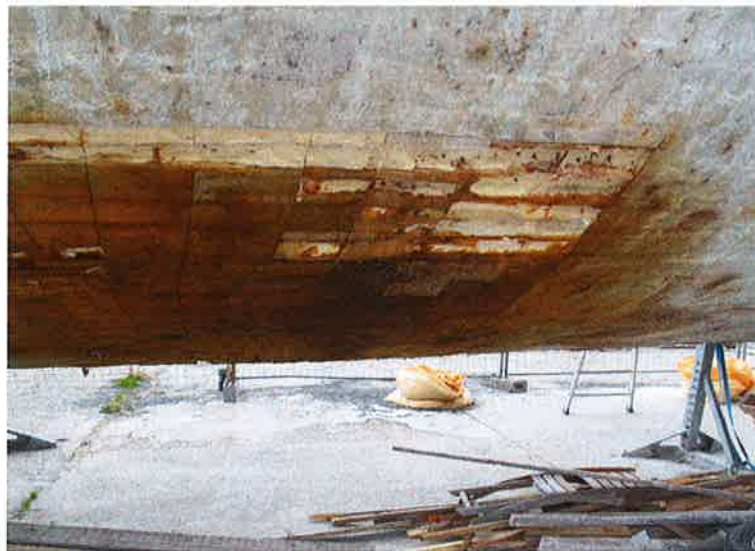
Sur la partie avant de la coque, je relève la présence de nombreuses aspérités ; il y a un défaut de ponçage sur plusieurs zones.

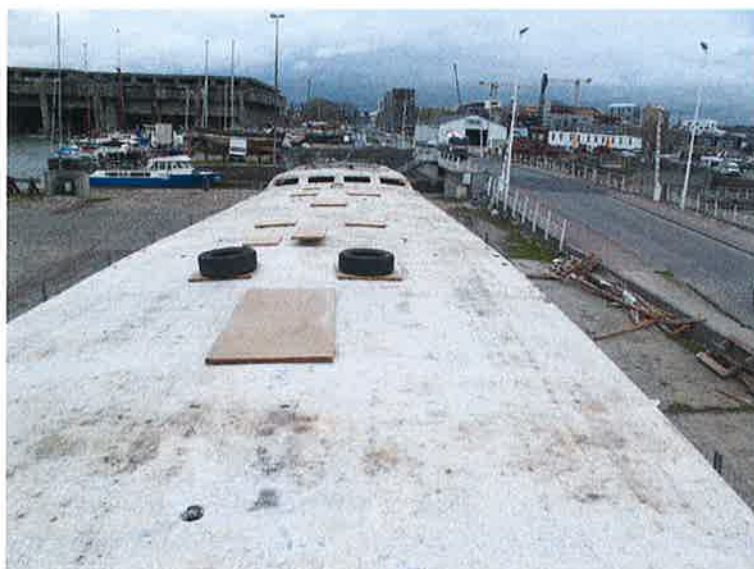
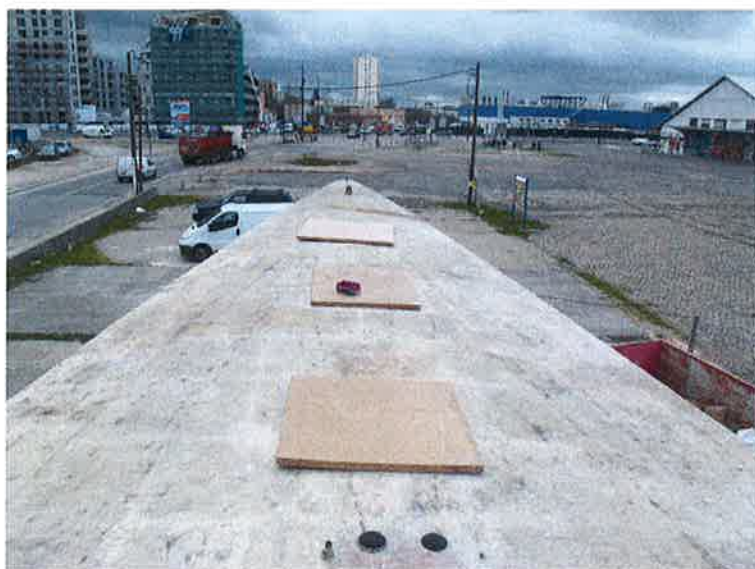
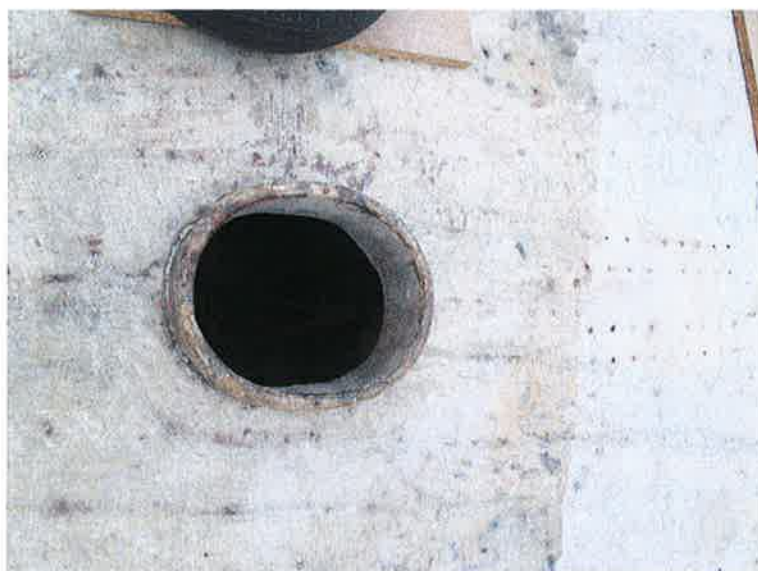
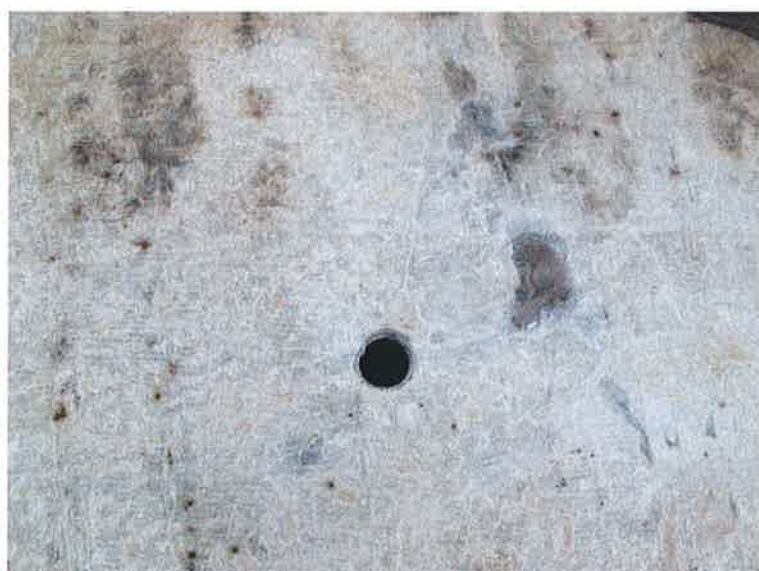
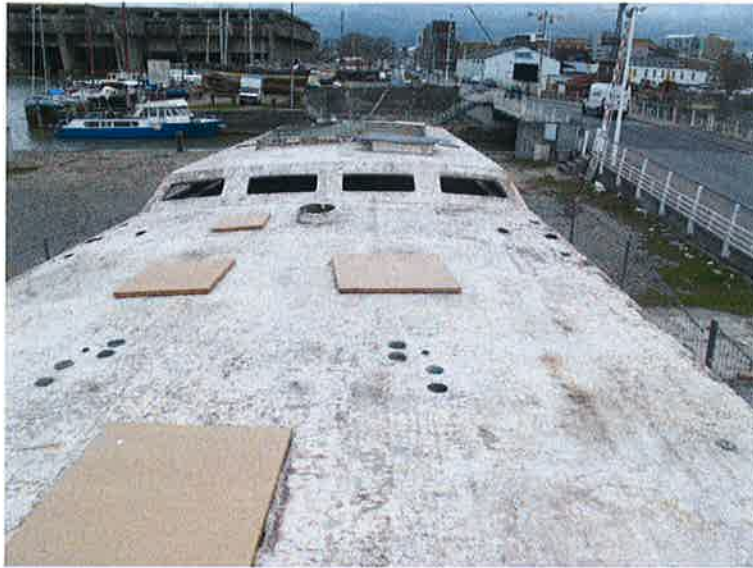
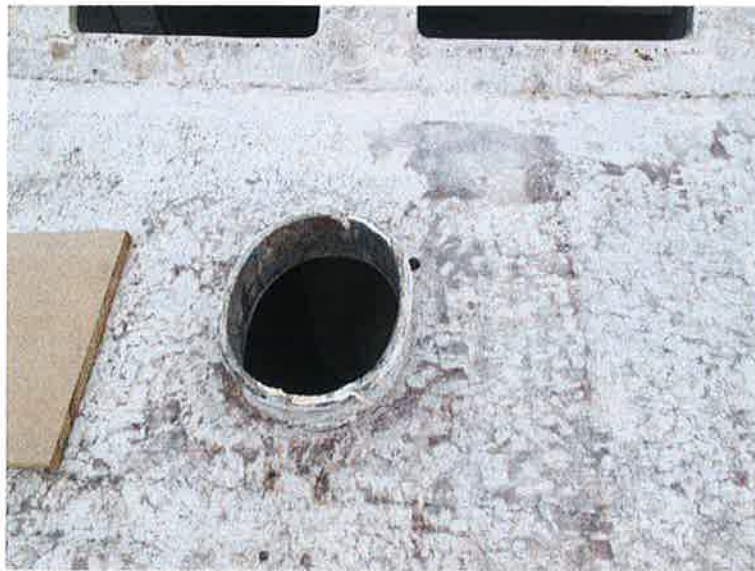
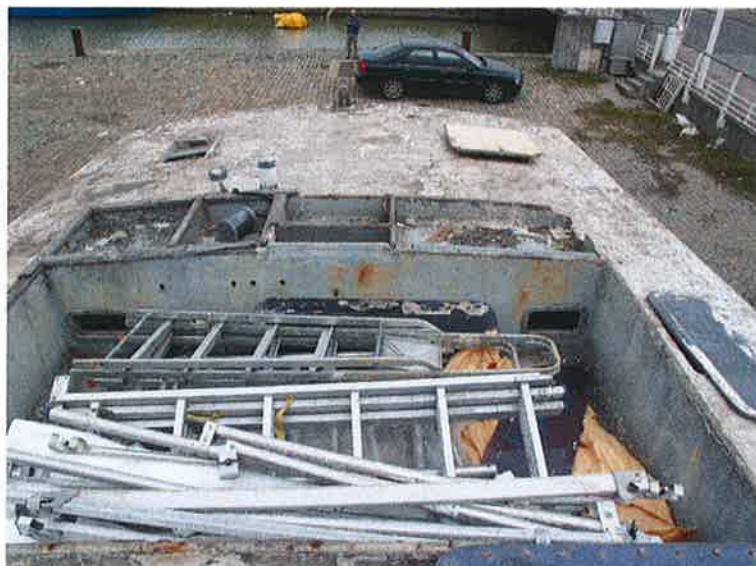
Sur la partie supérieure du bateau, je constate qu'il y a des zones qui ne sont pas protégées ce qui permet des infiltrations d'eau à l'intérieur de la coque.

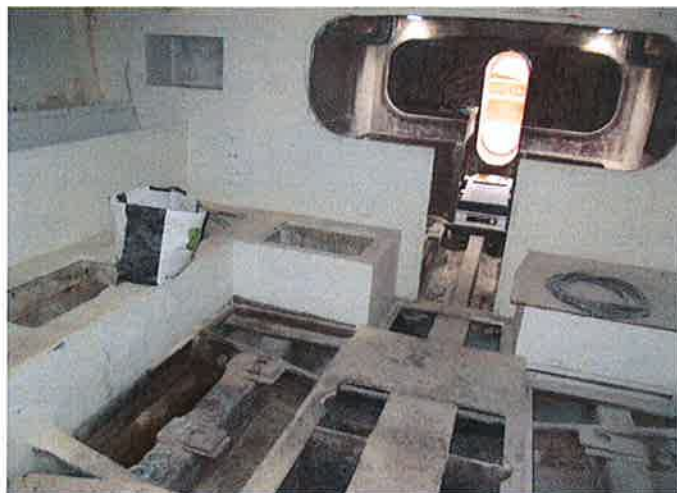
Des zones de curetage et de ponçage ont été réalisées sur certaines parties du bateau.

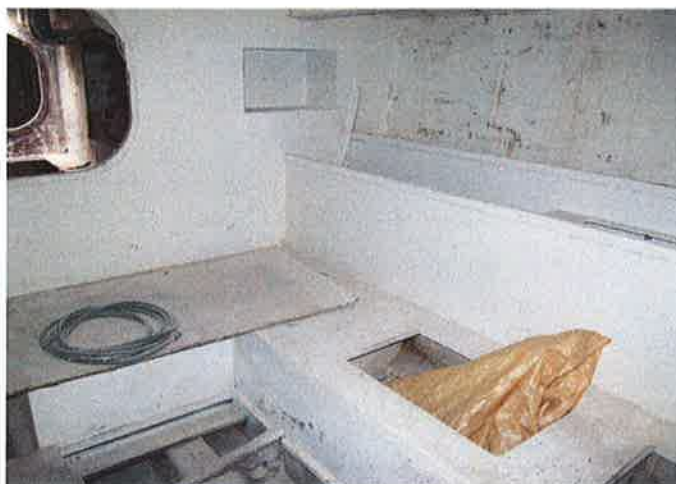
Les travaux de finition n'ont pas été réalisés en totalité sur cet ouvrage.

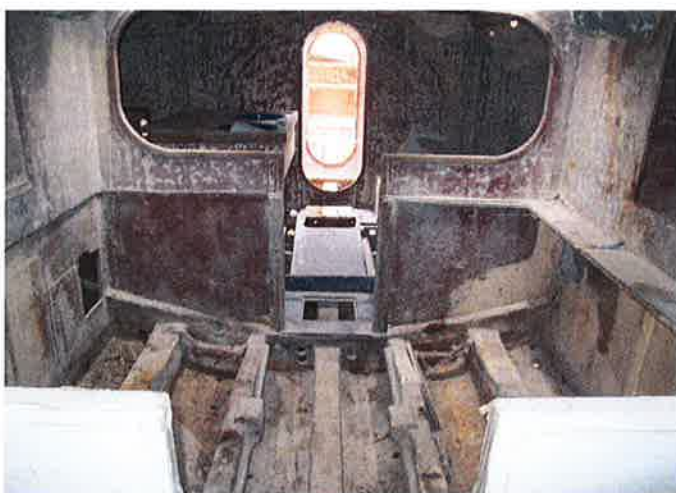
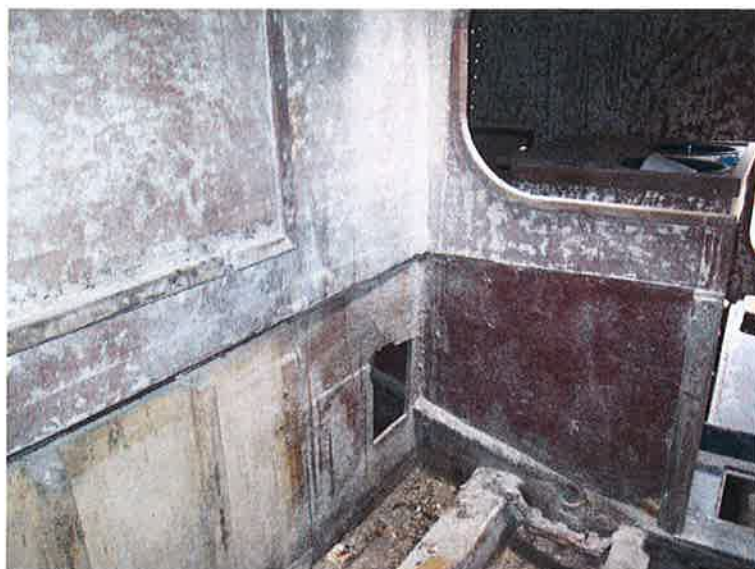
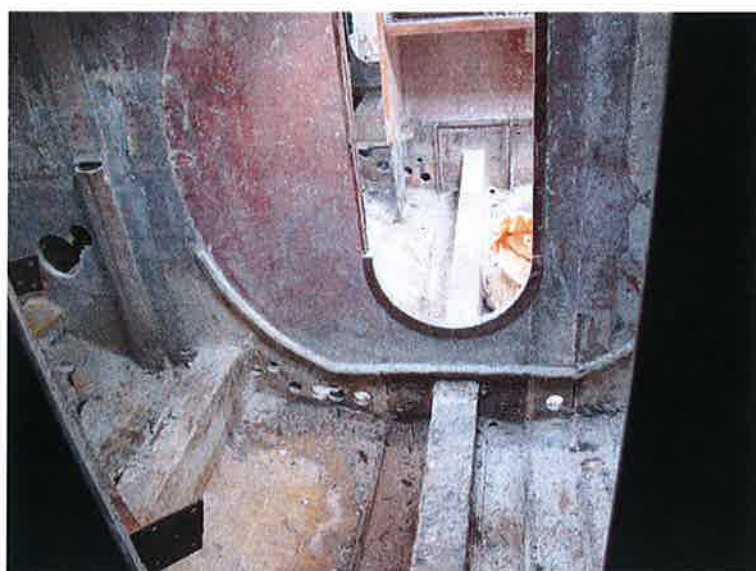
Monsieur FRADIN me précise que la partie avant de l'intérieur du bateau n'a été ni poncée, ni curetée.
